21 mars 2019

URGENT - Avis de remplacement de sécurité de l'échangeur thermique

Chaudières Vitodens 200-W, série B2HB (modèles 19, 26 et 35)

Chaudières Vitodens 222-F, série B2TB (modèles 19 et 35)

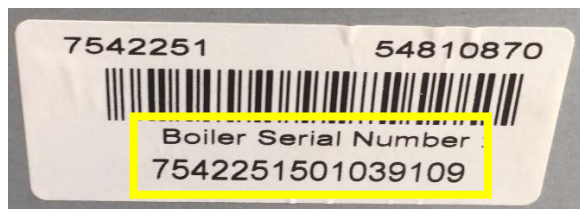
Numéro de série de la chaudière (voir l'image ci-dessous)

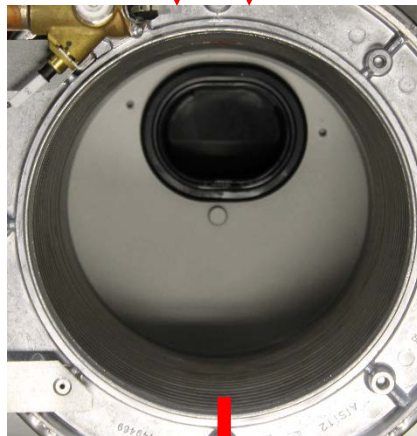
Plaque arrière de l'échangeur thermique

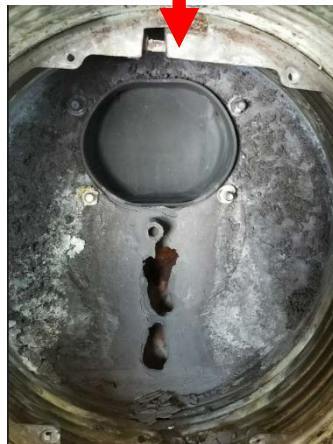
Pendant le fonctionnement normal de nos chaudières à condensation B2HB et B2TB, du condensat qui se forme dans le système de ventilation retourne dans la chaudière. Le débit de condensat à destination de la chaudière peut entraîner la corrosion accélérée de la plaque arrière en aluminium entrant dans la construction de l'échangeur thermique de la chaudière. Le taux de corrosion (dégradation du matériel) est grandement influencé par les conditions de fonctionnement particulières de chaque chaudière. Il est nécessaire de remplacer de tels échangeurs thermiques.

Nous avons déterminé que les chaudières qui ont été fabriquées entre le 1er septembre 2014 et le 25 avril 2017 peuvent présenter des défaillances prématurées ou accélérées de l'échangeur thermique. À la suite de cette dégradation de matériel accélérée, du gaz de combustion peut s'échapper vers le compartiment du bloc brûleur. Même si le compartiment du brûleur est un système de combustion scellé, selon la configuration de ventilation employée dans chaque installation, du gaz de combustion peut s'échapper par la zone corrodée dans la maison ou les espaces habitables, entraînant des niveaux de monoxyde de carbone accrus.

Corrosion accélérée sur la plaque arrière en aluminium de l'échangeur thermique

Nous conseillons aux consommateurs qui ont des chaudières assujetties au rappel de communiquer immédiatement avec leur entrepreneur en mécanique ou avec le distributeur auprès duquel ils se sont procuré la chaudière, ou Viessmann Manufacturing, afin de convenir d'un rendez-vous pour le remplacement gratuit de l'échangeur thermique de la chaudière. Les consommateurs qui continuent d'utiliser ces chaudières en attendant le remplacement devraient s'assurer que leur habitation est munie de détecteurs de monoxyde de carbone adéquatement installés et en bon état de fonctionnement.

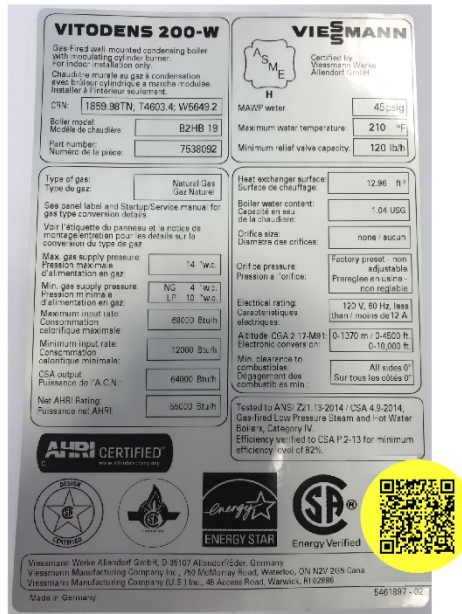
*** Remarque : Les chaudières dont un autocollant jaune a été apposé sur la plaque signalétique située sur le côté gauche du couvercle de chaudière ont déjà subi le remplacement de l'échangeur thermique.**
